CARACTERIZACION GEOTECNICA

ESTACIONES DE ACELEROGRAFOS

UNIVERSIDAD DE CHILE

Abril/April 2012

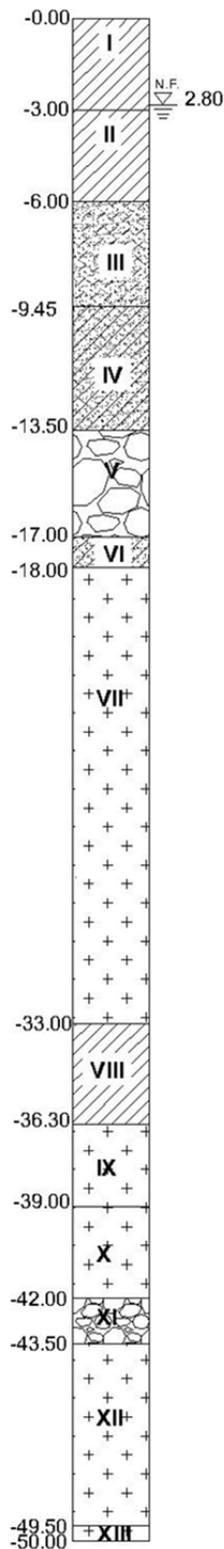
Figura 3. Modelo estratigráfico del sondaje.

| Estrato | Cotas [m] | | Espesor [m] | Descripción Estratigráfica |
|---|---|---|---|--|
| I | 0.00 | 3.00 | 3.00 | Arcilla color café, humedad alta, consistencia baja y plasticidad baja. Presencia de gravas dispersas de cantos redondeados y sub-redondeados, tamaño máximo 3". |
| II | 3.00 | 6.00 | 3.00 | Arcilla color café, humedad alta, consistencia media y plasticidad baja. |
| III | 6.00 | 9.45 | 3.45 | Limo y arena limosa color café, humedad alta, consistencia media, y plasticidad baja. |
| IV | 9.45 | 13.50 | 4.05 | Arcilla y arena arcillosa color café, humedad alta, consistencia media y plasticidad baja. |
| V | 13.50 | 17.00 | 3.50 | Gravas y bolones de cantos redondeados a sub-redondeados, tamaño máximo 8" aprox., sin recuperación de matriz. Se observa material fino adherido a la grava. |
| VI | 17.00 | 18.00 | 1.00 | Arena arcillosa color gris oscuro, muy consolidada, humedad media, consistencia alta y plasticidad media. |
| VII | 18.00 | 33.00 | 15.00 | Toba color gris con distintos grados de meteorización y presencia de incrustaciones de granitos meteorizados. |
| VIII | 33.00 | 36.30 | 3.30 | Arcilla color gris verdoso, muy consolidada, humedad media, consistencia alta y plasticidad alta. |
| IX | 36.30 | 39.00 | 2.70 | Toba color gris muy meteorizada. |
| X | 39.00 | 42.00 | 3.00 | Toba color gris verdoso con zonas meteorizadas. |
| XI | 42.00 | 43.50 | 1.50 | Bolones y gravas en matriz de arena color negro, compacidad alta, cantos redondeados a sub-redondeados, tamaño máximo 8" aprox. |
| XII | 43.50 | 49.50 | 6.00 | Toba color gris oscuro muy meteorizada con presencia dispersa de incrustaciones de granitos meteorizados. |
| XIII | 49.50 | 50.00 | 0.50 | Toba sana color rojizo. |

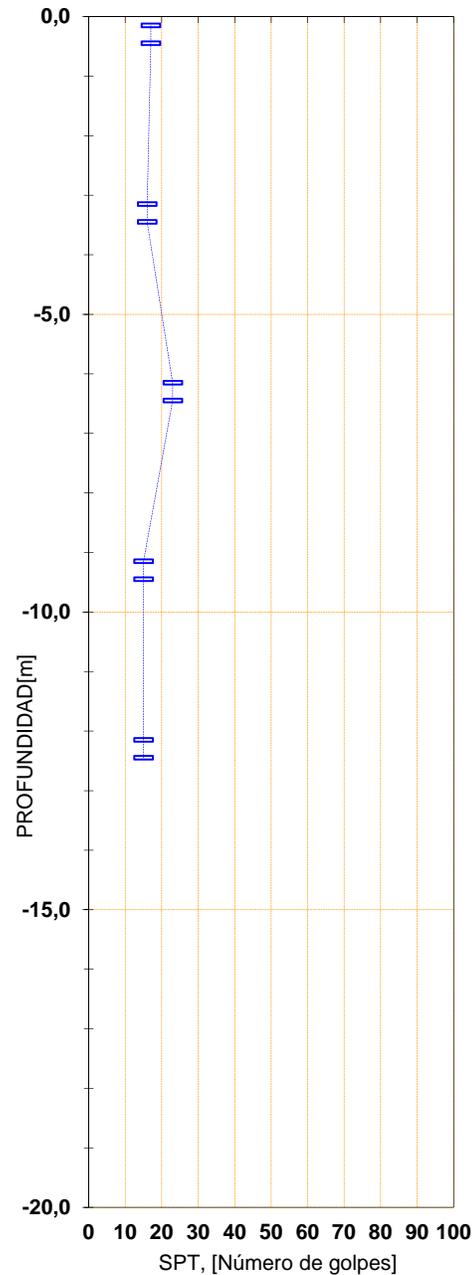
Figura 4. Resultados del ensayo de penetración estándar (SPT).

| PROFUNDIDADES [m] | | PENETRACIONES - N° DE GOLPES | | | |
|---|---|---|---|---|---|
| 0,00 | 0,45 | 9 | 10 | 7 | 17 |
| 3,00 | 3,45 | 4 | 6 | 10 | 16 |
| 6,00 | 6,45 | 9 | 11 | 12 | 23 |
| 9,00 | 9,45 | 7 | 7 | 8 | 15 |
| 12,00 | 12,45 | 4 | 6 | 9 | 15 |

N1 = Número de golpes necesario para que la CUCHARA NORMAL avance los primeros 15 cm. Iniciales.

N2 = Número de golpes necesario para que la CUCHARA NORMAL avance los segundos 15 cm. Intermedio.

N3 = Número de golpes necesario para que la CUCHARA NORMAL avance los terceros 15 cm. Finales.

Nf = Número de golpes necesario para que la CUCHARA NORMAL avance los últimos 30 cm. (N2+N3).

R = Rechazo, la cuchara no penetra y rebota con los golpes del martinete.

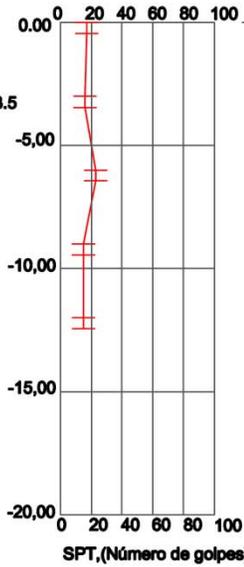
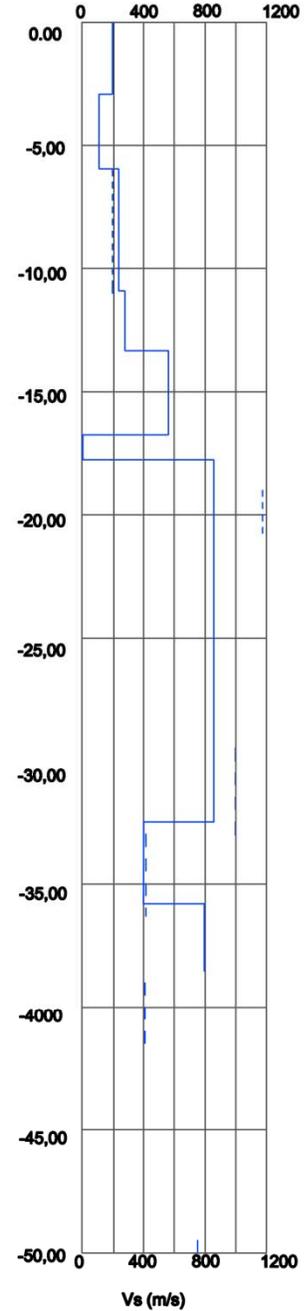
Figura 5. Log del sondaje.

OBSERVACIONES:
N.F.: Corresponde al promedio de las mediciones realizadas a las 8:00 am.

--- BENDER ELEMENTS
— DOWNHOLE

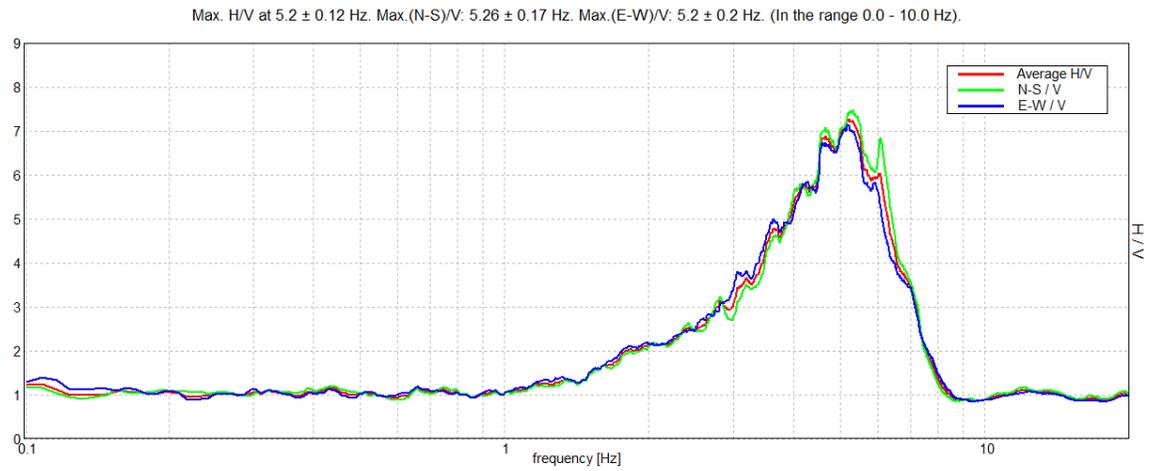
Angol Hospital. 5.2 +/- 0.12 Hz

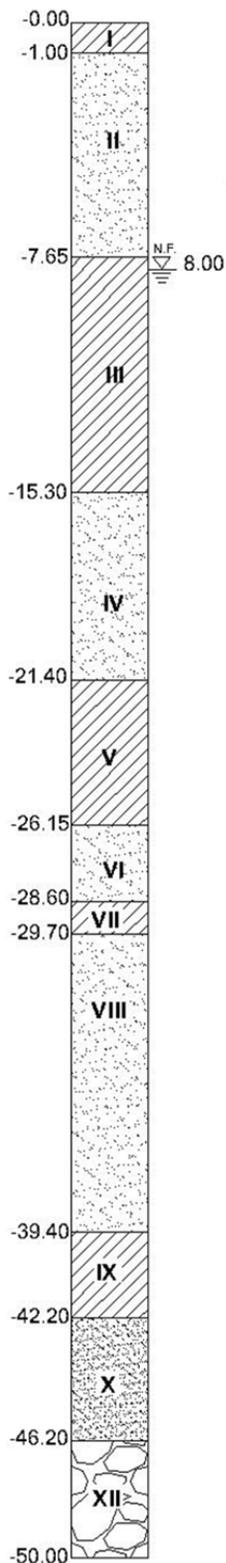
Figura 8. Modelo estratigráfico del sondaje.

| Estrato | Cotas [m] | | Espesor [m] | Descripción Estratigráfica |
|---|---|---|---|--|
| I | 0.00 | 1.00 | 1.00 | Arcilla color café, humedad alta, consistencia media y plasticidad baja. Presencia de basura. |
| II | 1.00 | 7.65 | 6.65 | Arena color café mal graduada, humedad alta, compacidad media a alta y contenido variable de finos sin plasticidad. |
| III | 7.65 | 15.30 | 8.10 | Arcilla color café verdoso, humedad media, consistencia media y plasticidad baja. |
| IV | 15.30 | 21.40 | 6.10 | Arena arcillosa color café, mal graduada, humedad media, compacidad media y plasticidad baja. |
| V | 21.40 | 26.15 | 4.75 | Arcilla color café verdoso, humedad media a alta, consistencia media y plasticidad baja. |
| VI | 26.15 | 28.60 | 2.45 | Arena arcillosa color café, mal graduada, humedad media, compacidad media y plasticidad baja. |
| VII | 28.60 | 29.70 | 1.10 | Arcilla color café verdoso, consolidada, humedad alta, consistencia alta y plasticidad alta. |
| VIII | 29.70 | 39.40 | 9.70 | Arena color gris, mal graduada, humedad alta, compacidad media a alta y contenido variable de finos sin plasticidad. |
| IX | 39.40 | 42.20 | 2.80 | Arcilla gris verdoso, consolidada, humedad alta, consistencia alta y plasticidad baja. |
| X | 42.20 | 46.20 | 4.00 | Arena color gris, mal graduada, humedad alta, compacidad alta y contenido variable de finos sin plasticidad. |
| XI | 46.20 | 50.00 | 3.80 | Grava de diversos colores de cantos angulares y sub-angulares, tamaño máximo 2", sin recuperación de matriz. Se observa arena en el retorno de agua. |

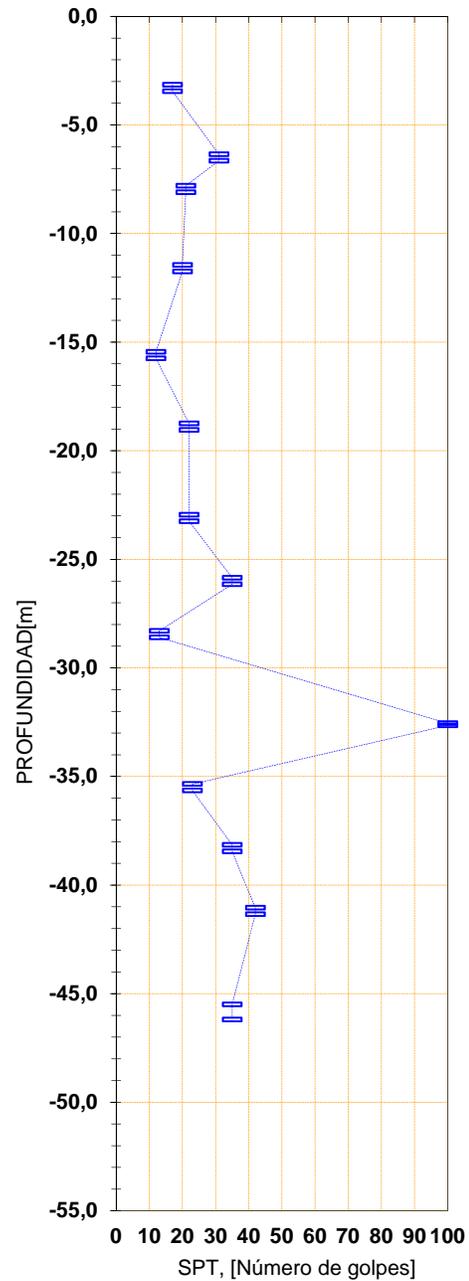
Figura 9. Resultados del ensayo de penetración estándar (SPT).

- N1 = Número de golpes necesario para que la CUCHARA NORMAL avance los primeros 15 cm. Iniciales.
- N2 = Número de golpes necesario para que la CUCHARA NORMAL avance los segundos 15 cm. Intermedio.
- N3 = Número de golpes necesario para que la CUCHARA NORMAL avance los terceros 15 cm. Finales.
- Nf = Número de golpes necesario para que la CUCHARA NORMAL avance los últimos 30 cm. (N2+N3).
- R = Rechazo, la cuchara no penetra y rebota con los golpes del martinete.

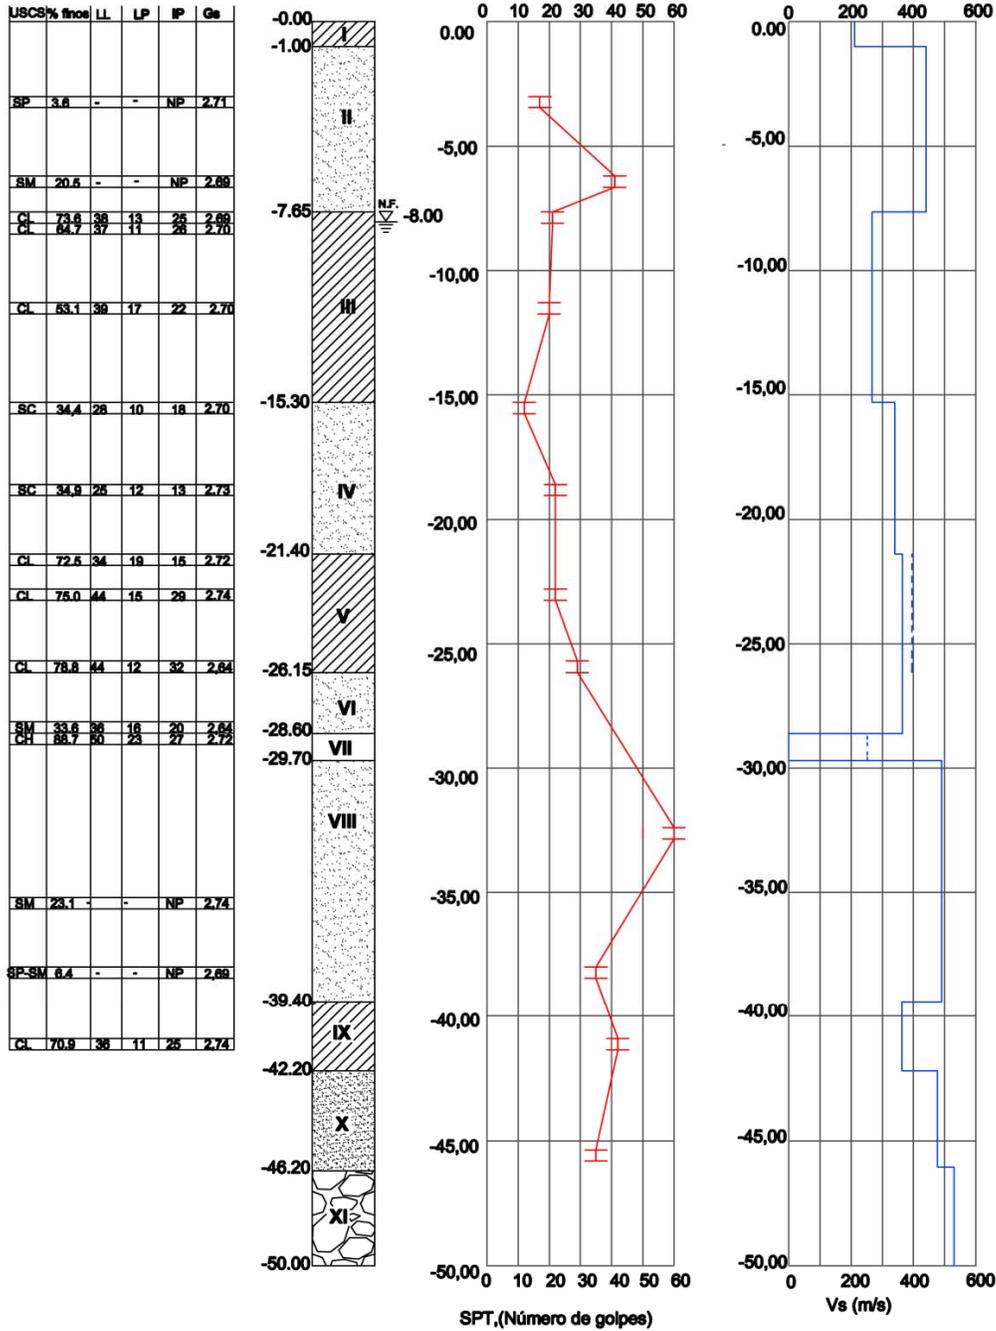
OBSERVACIONES:
N.F.= Corresponde a la medición del día 24-11-2011 a las 8:00 AM.

--- BENDER ELEMENTS
— DOWNHOLE

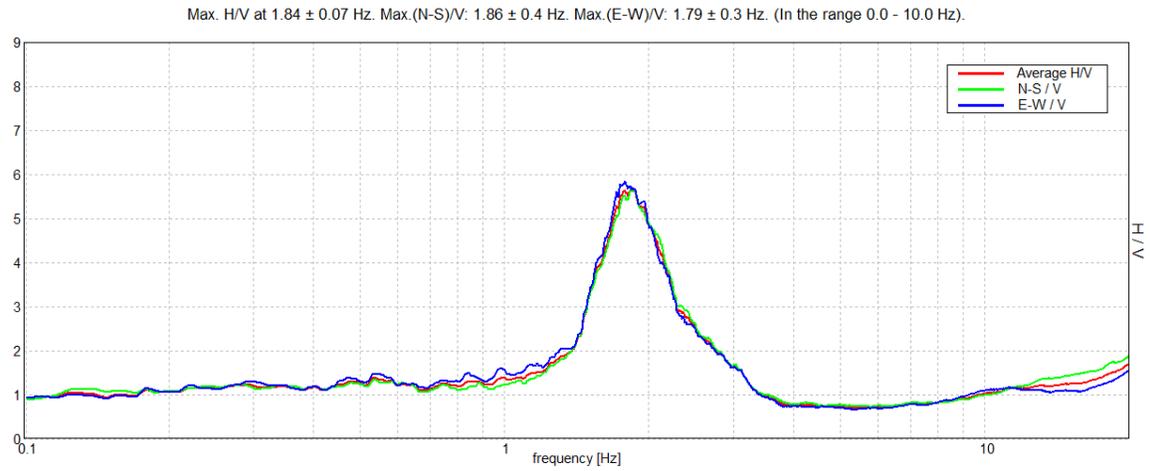
Casablanca Teatro Municipal. 1.84 ± 0.07 Hz.

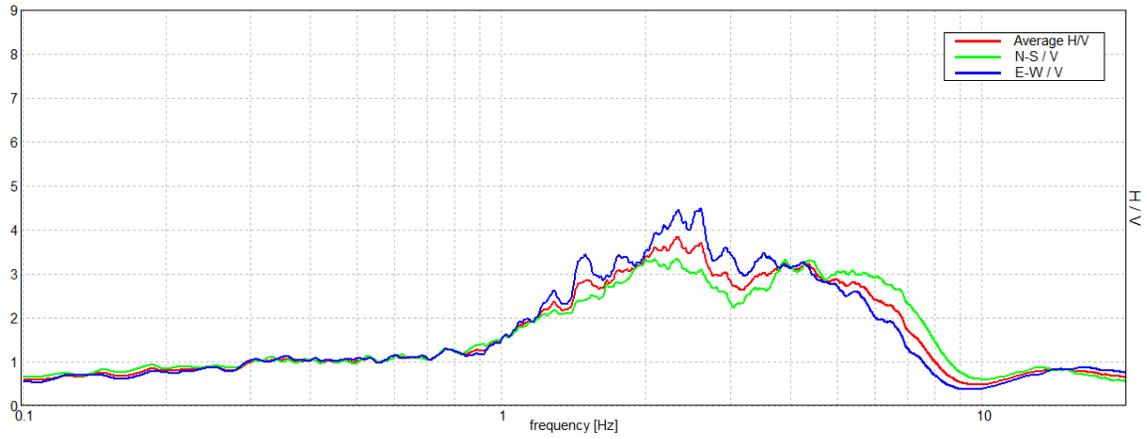
Constitución Hospital 2.32 +/- 0.28 Hz.

Max. H/V at 2.32 ± 0.28 Hz. Max.(N-S)/V: 2.32 ± 0.3 Hz. Max.(E-W)/V: 2.6 ± 0.22 Hz. (In the range 0.0 - 10.0 Hz).

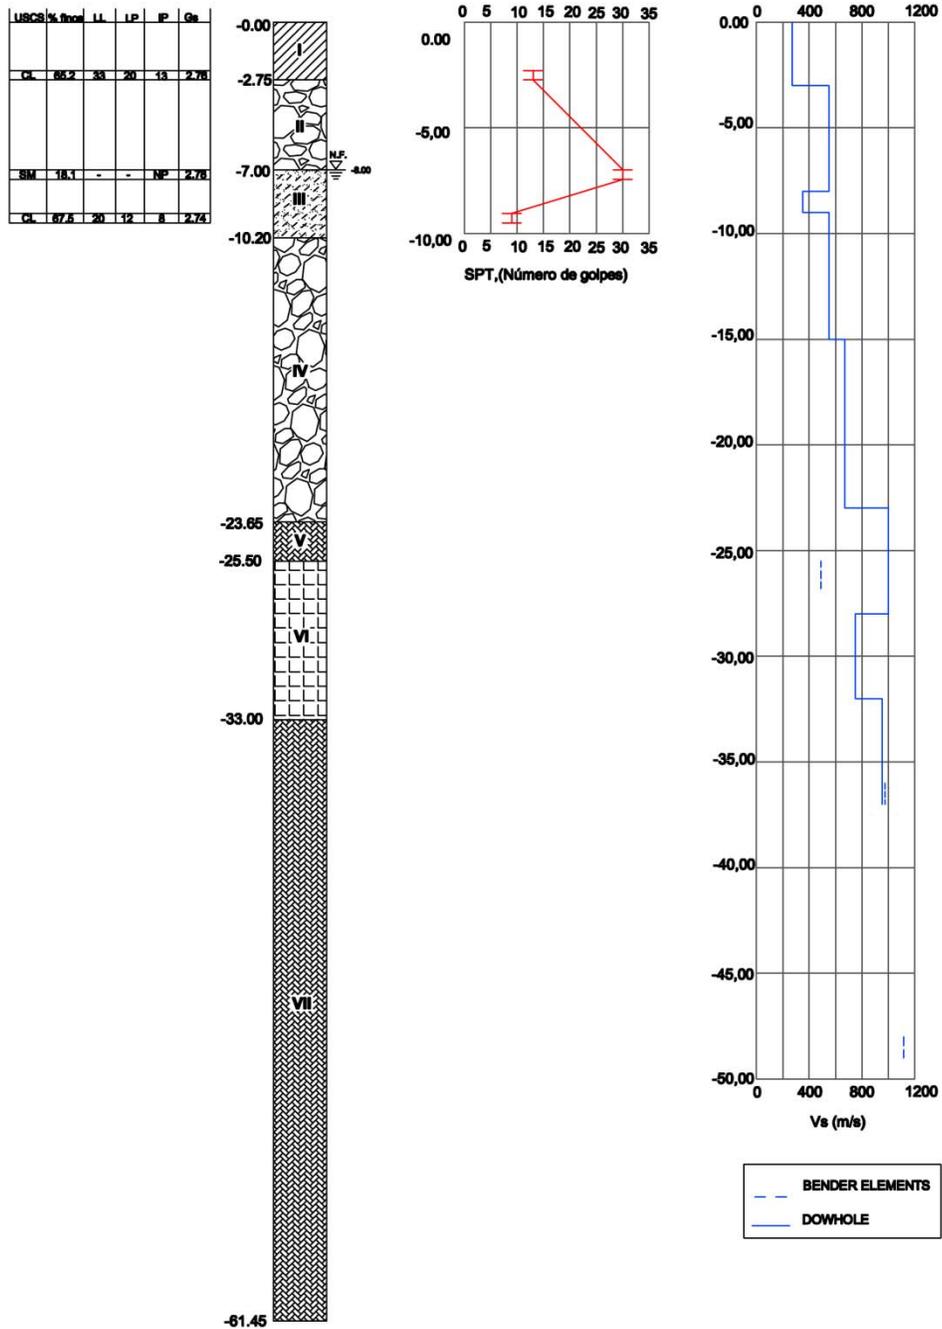
Figura 20. Log del sondaje.

OBSERVACIONES:
Nivel freático corresponde al promedio de las mediciones realizadas a las 8:00 hrs. durante la perforación.

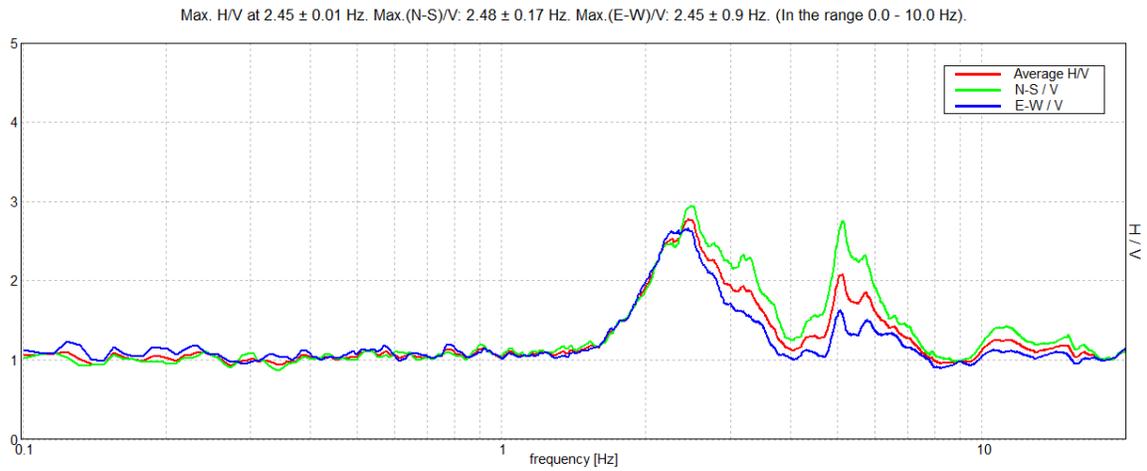
Hualañe Hospital: 2.45 +/-0.01

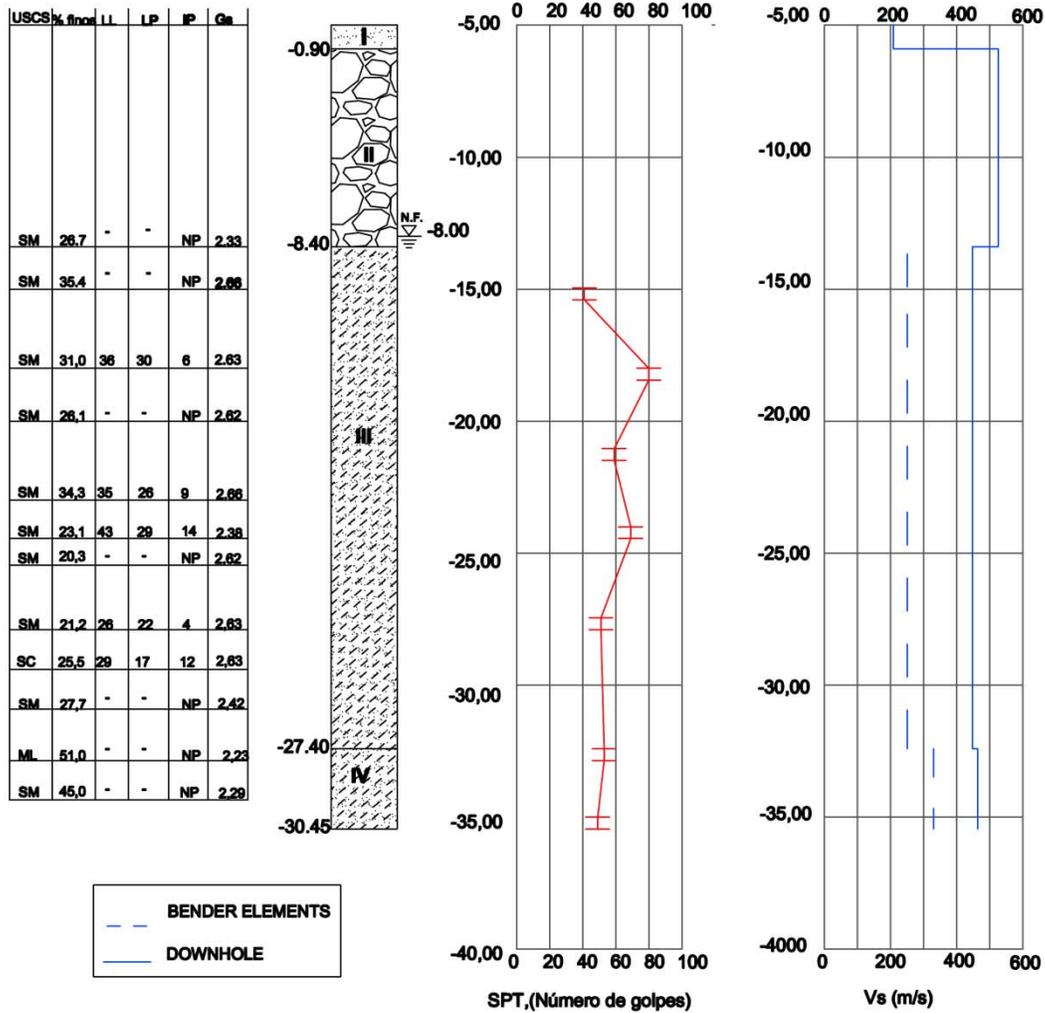
Figura 25. Log del sondaje.

OBSERVACIONES:
N.F. Corresponde a la medición realizada una vez terminada la perforación del sondaje.

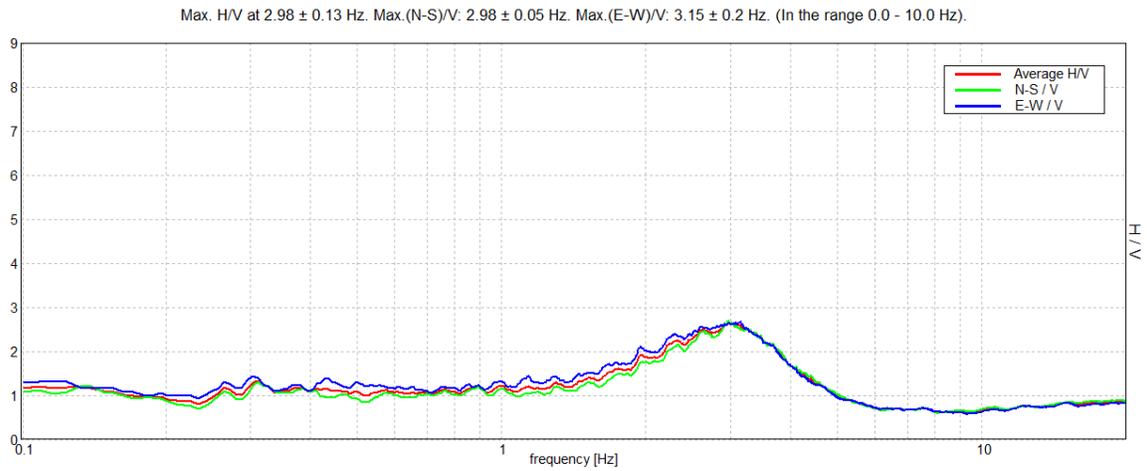
Maipu CRS: 2.98 +/- 0.13 Hz

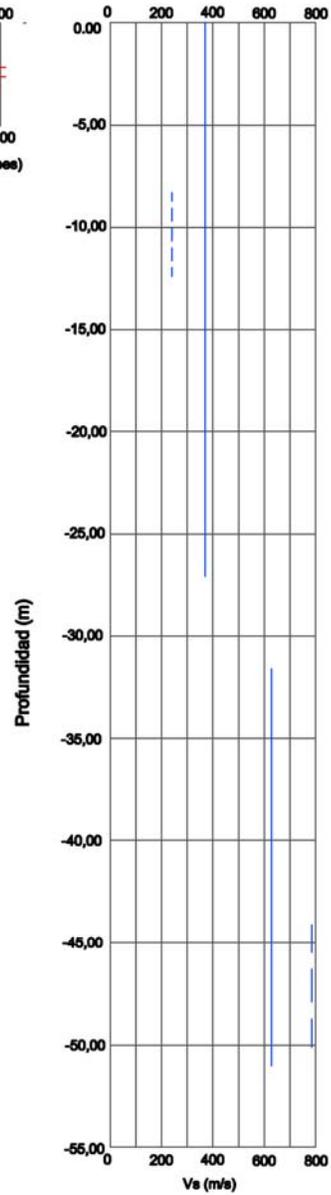
OBSERVACIONES:
Nivel freático corresponde al promedio de las mediciones realizadas a las 8:00 hrs. durante la perforación.

--- BENDER ELEMENTS
— DOWNHOLE

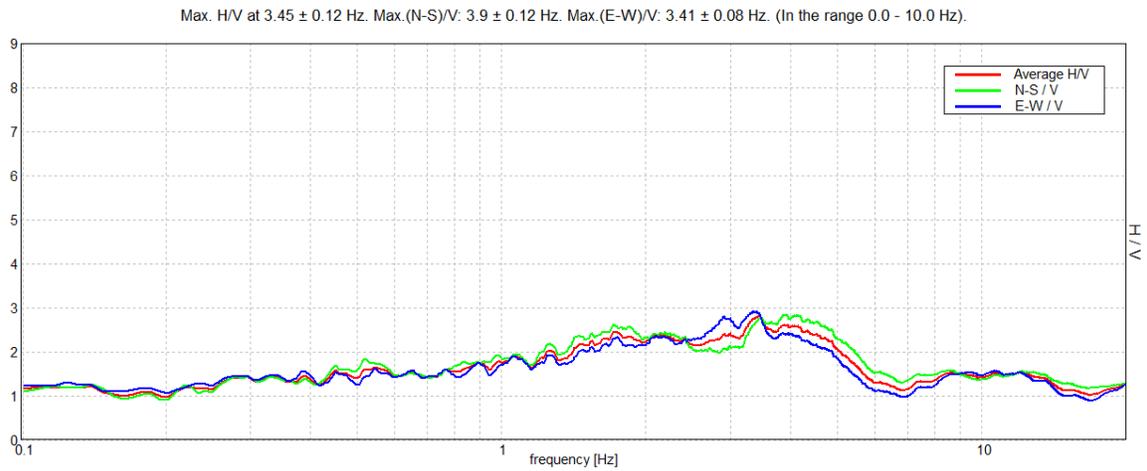
Escuela Carlos Ibañez del Campo: Flat – Plano (3.45 +/- 0.12) Hz.

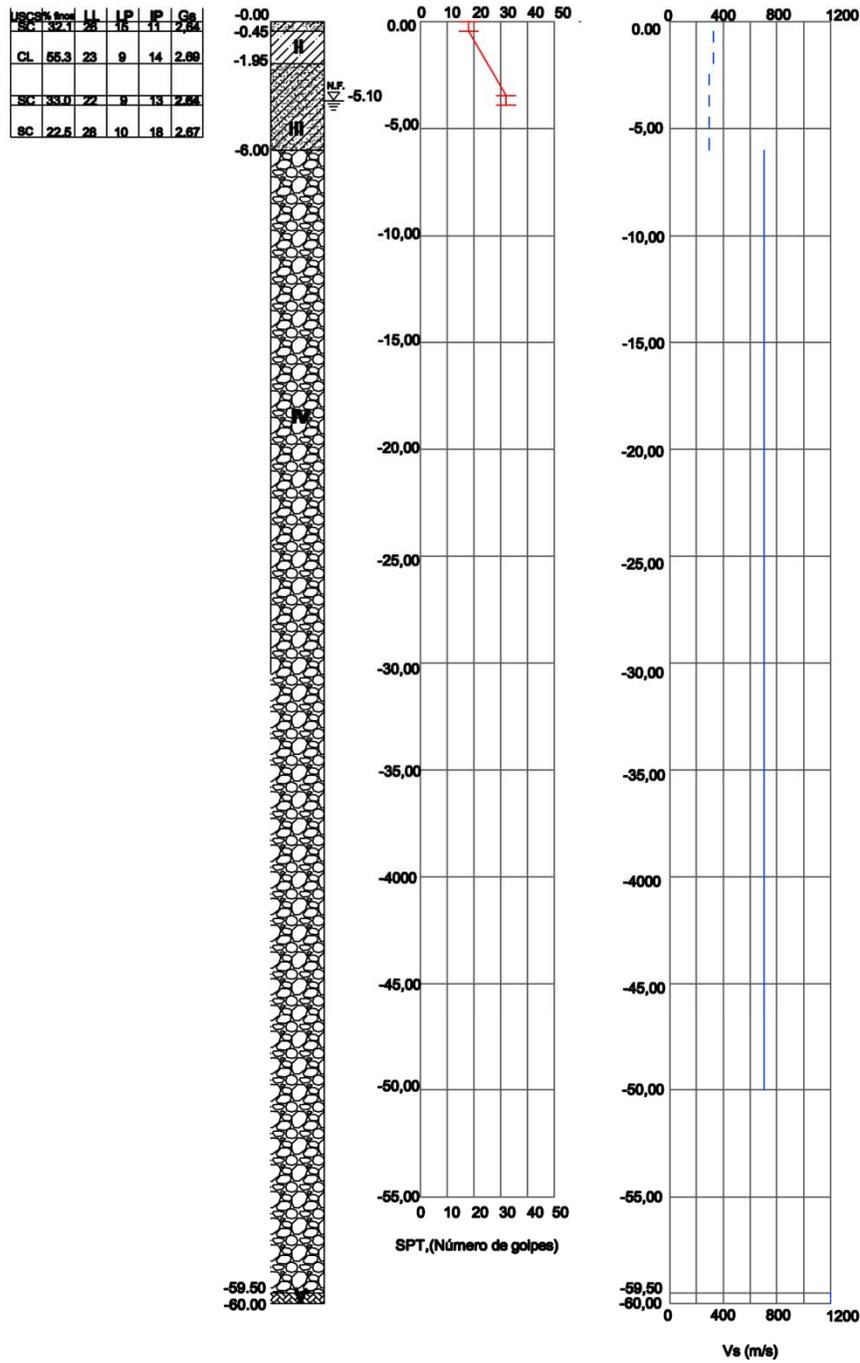
OBSERVACIONES:
Nivel freático corresponde al promedio
de las mediciones de las 8:00 AM.

--- BENDER ELEMENTS
— DOWNHOLE

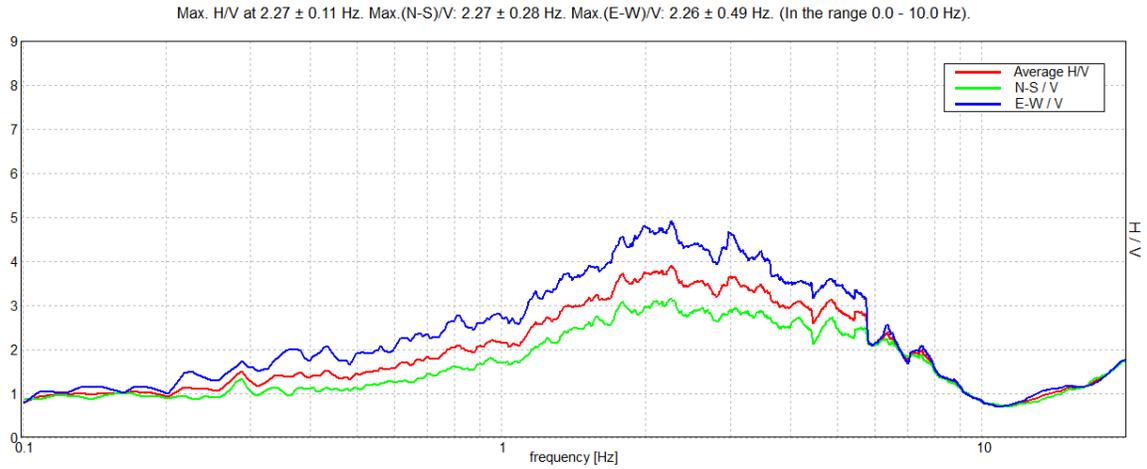
Melipilla Compañía de Bomberos: 2.27 ± 0.11 Hz.

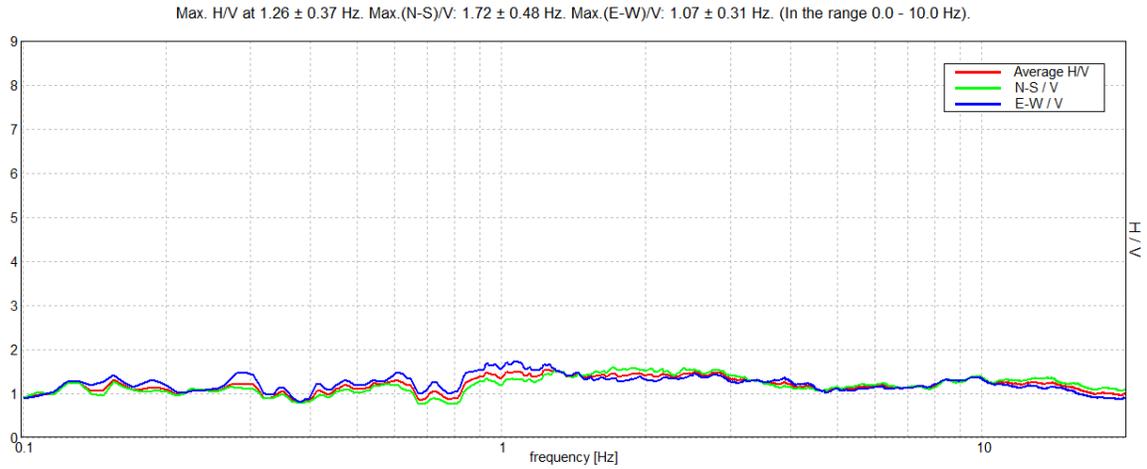
Peñalolén, Santiago: Hospital Santiago Oriente Luis Tisne: Flat – Plano

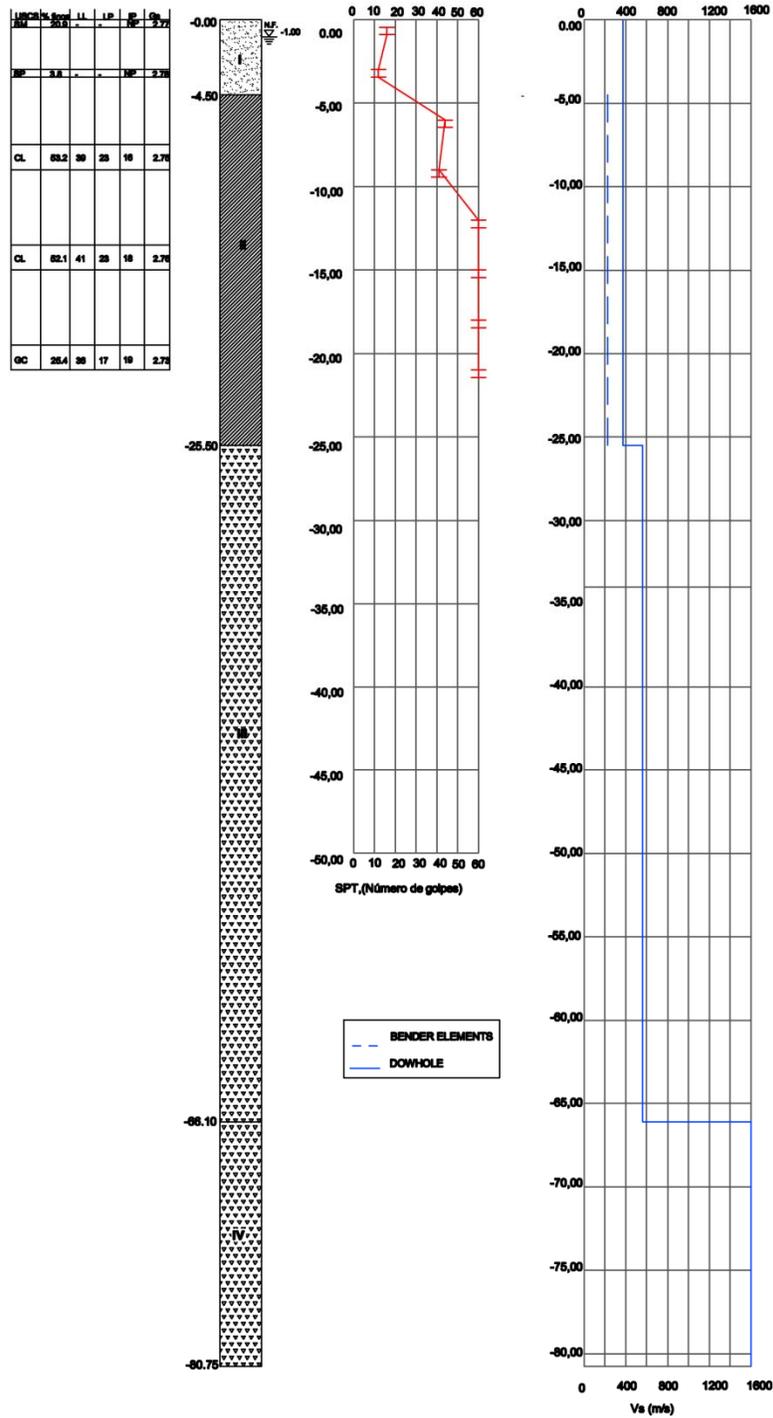
Figura 45. Log del sondaje.

OBSERVACIONES:
N.F. = Corresponde a las mediciones realizadas a partir del día 18-11-2011 en que se observa una estabilización de la sapa.

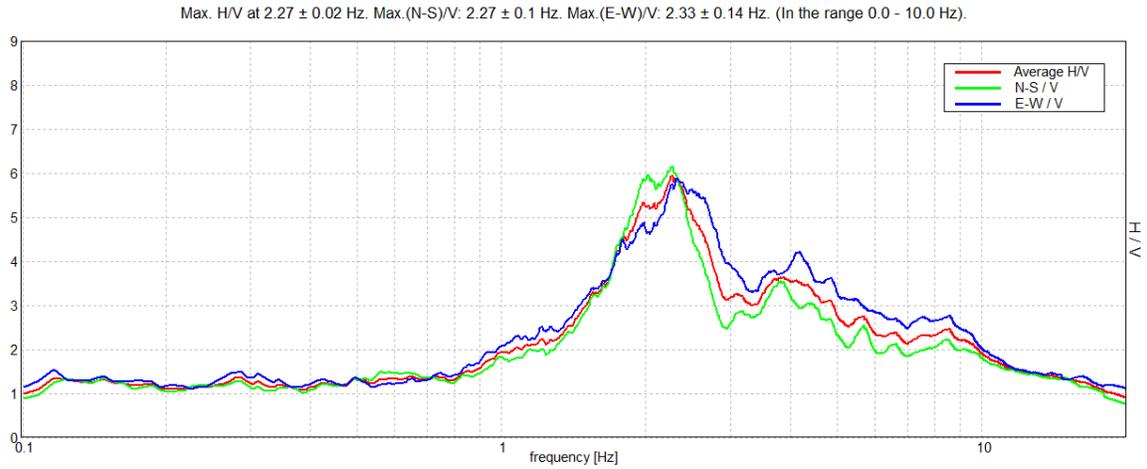
Concepción: Colegio San Pedro de la Paz: 2.27 ± 0.02 Hz.

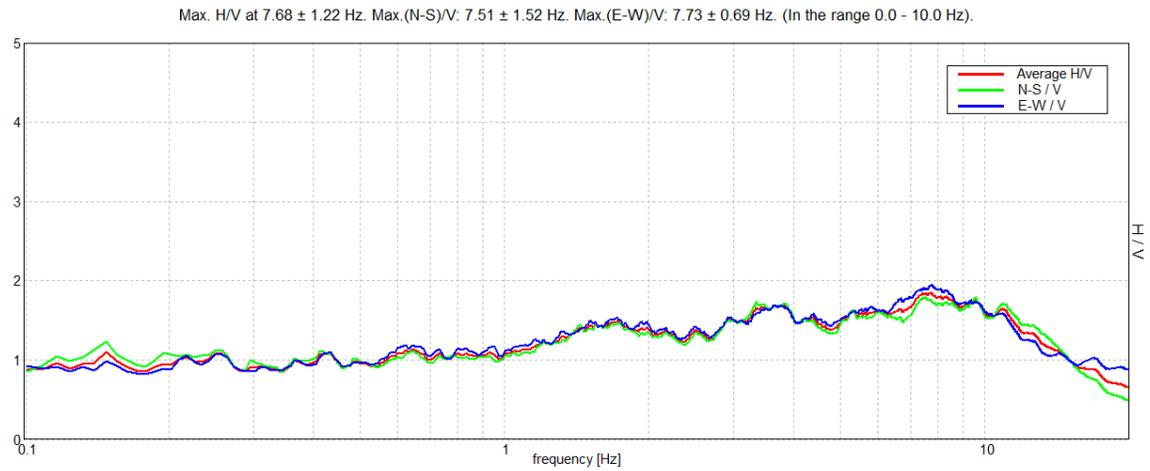
Talca Colegio integrado San Pio X: Flat – Plano

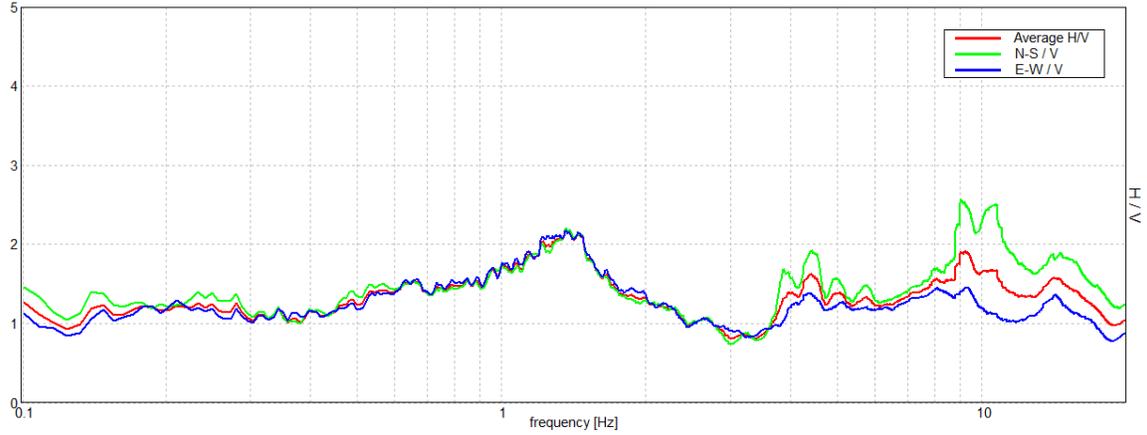
Curicó Hospital: Flat-Plano (1.37 +/- 0.04)

Max. H/V at 1.37 ± 0.04 Hz. Max.(N-S)/V: 9.06 ± 1.91 Hz. Max.(E-W)/V: 1.37 ± 0.66 Hz. (In the range 0.0 - 10.0 Hz).
